Commune de Condrieu
Zonage EP

Dessableur de la Croix de l'Oiseau

DATE 10/03/2016

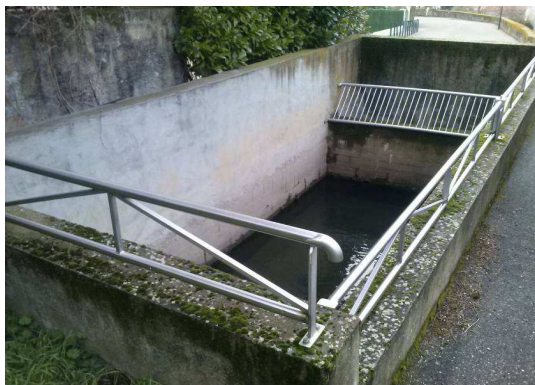
Hauteur d'eau :	non relevé	Présence de dépôts:	non	Sécurité:	garde corps non réglementaire
Hauteur de décantation :	non relevé	Traces de mises en charge:	non	Vanne:	non

Garde corps non réglementaire (à changer)

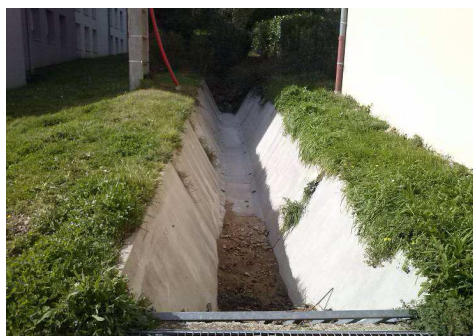
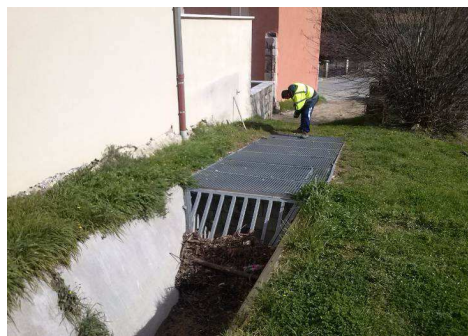
Hauteur d'eau :	0 cm	Présence de dépôts:	oui	Sécurité:	oui
Hauteur de décantation :	Non relevé	Traces de mises en charge:	non	Vanne:	non

Présence de dépôts au niveau du dégrilleur
Caillebotis en fer tordu au niveau du dégrilleur (à surveiller)

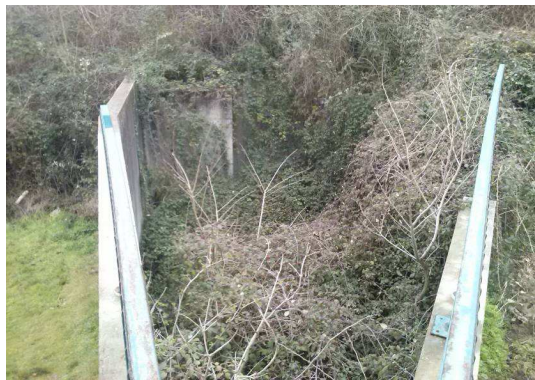
Hauteur d'eau :	non relevé	Présence de dépôts:	non relevé	Sécurité:	garde corps non réglementaire
Hauteur de décantation :	non relevé	Traces de mises en charge:	non relevé	Vanne:	non relevé

Entretien à réaliser
Garde corps non réglementaire (à changer)

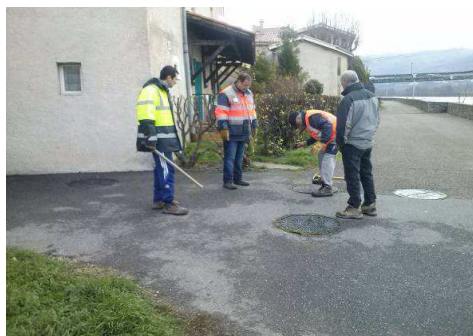
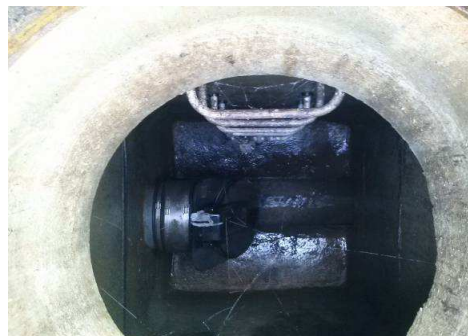
Hauteur d'eau :	non relevé	Présence de dépôts:	non	Sécurité:	échelle
Hauteur de décantation :	non relevé	Traces de mises en charge:	non	Vanne:	non

Dessableur avec clapet anti-retour

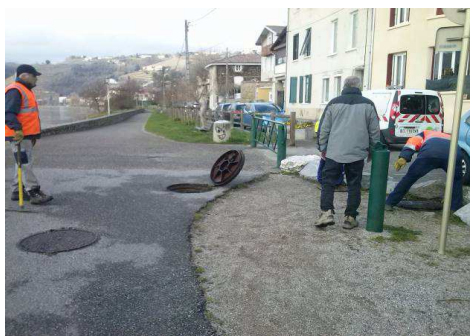
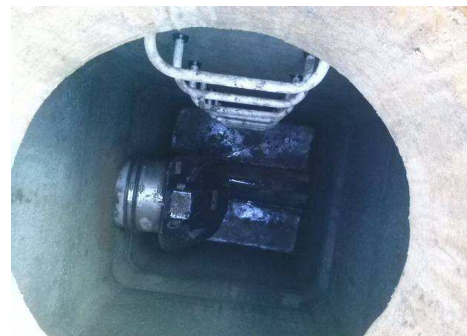
Hauteur d'eau :	non relevé	Présence de dépôts:	non	Sécurité:	échelle
Hauteur de décantation :	non relevé	Traces de mises en charge:	non	Vanne:	non

Dessableur avec clapet anti-retour
