Commune de Condrieu
Zonage EP

Dessableur de la Croix de l'Oiseau

DATE 10/03/2016

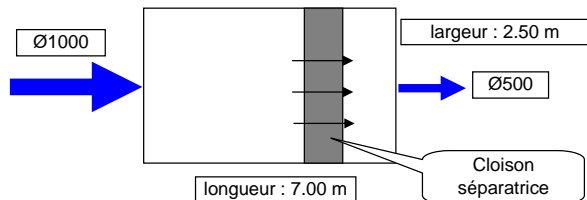
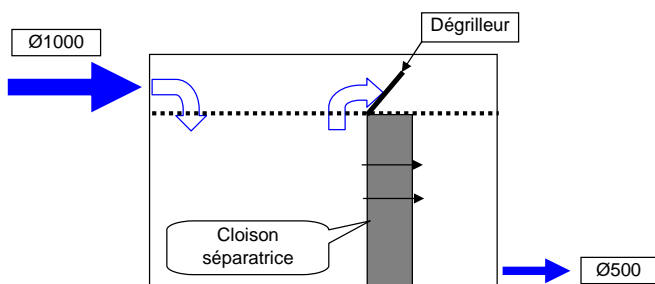
Hauteur d'eau :	non relevé	Présence de dépôts:	non	Sécurité:	garde corps non réglementaire
Hauteur de décantation :	non relevé	Traces de mises en charge:	non	Vanne:	non

Garde corps non réglementaire (à changer)

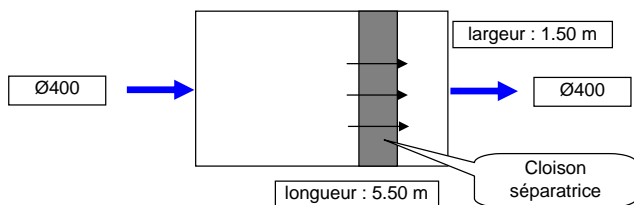
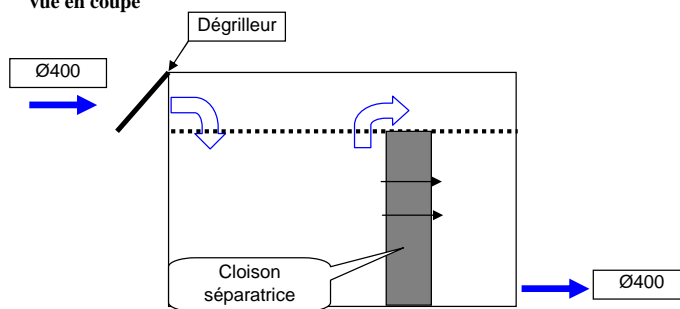
Hauteur d'eau :	0 cm	Présence de dépôts:	oui	Sécurité:	oui
Hauteur de décantation :	Non relevé	Traces de mises en charge:	non	Vanne:	non

Présence de dépôts au niveau du dégrilleur
Caillebotis en fer tordu au niveau du dégrilleur (à surveiller)

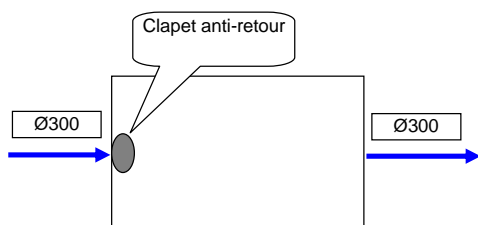
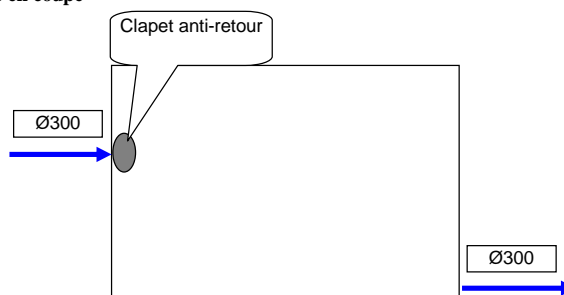
Hauteur d'eau :	non relevé	Présence de dépôts:	non	Sécurité:	échelle
Hauteur de décantation :	non relevé	Traces de mises en charge:	non	Vanne:	non

Dessableur avec clapet anti-retour

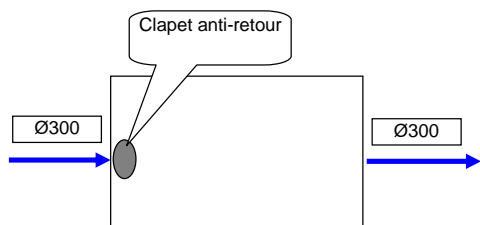
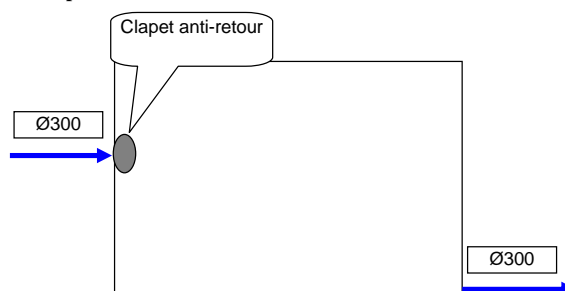
Hauteur d'eau :	non relevé	Présence de dépôts:	non	Sécurité:	échelle
Hauteur de décantation :	non relevé	Traces de mises en charge:	non	Vanne:	non

Dessableur avec clapet anti-retour
